“ Une voie d'eau non maîtrisée dans le compartiment machine entraîne progressivement l'envahissement puis le naufrage du navire. ”

## CIRCONSTANCES DE L'ACCIDENT

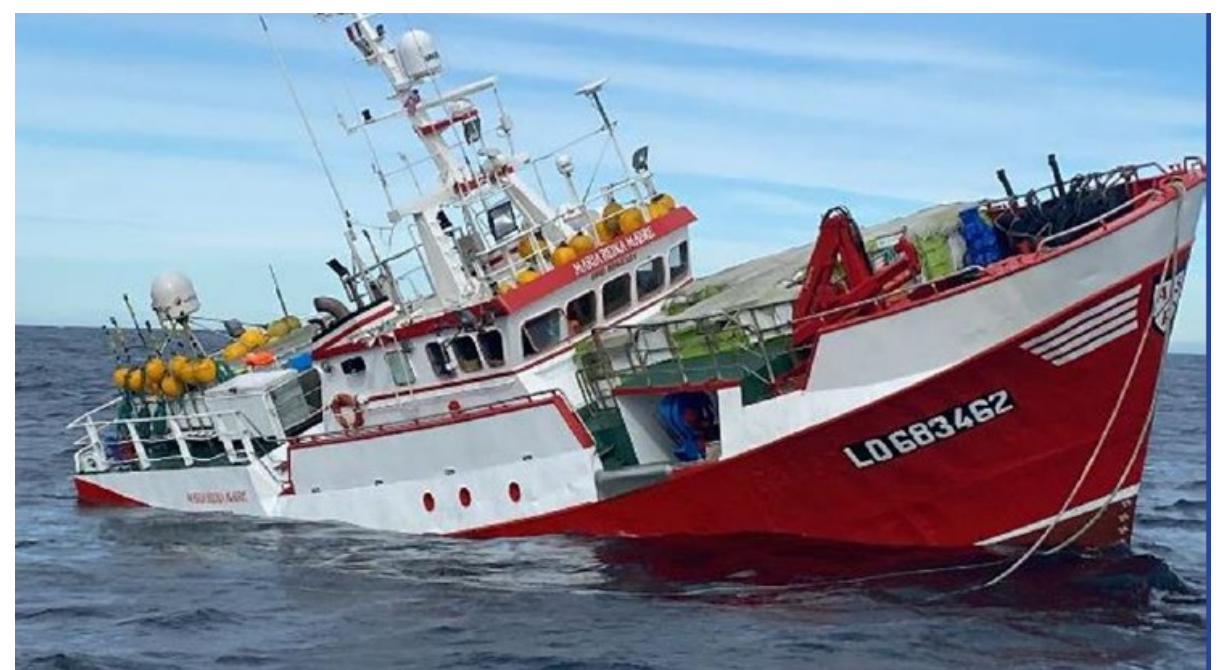
Le 9 février 2024 au matin, le MARIA REINA MADRE est à la dérive au large de Pasajes, dans l'attente d'entrer au port. Vers 6h30, une alarme de niveau haut se déclenche dans le compartiment machine.

Malgré la mise en œuvre de l'assèchement et les recherches de l'équipage, l'origine de la voie d'eau n'est pas identifiée et le niveau continue de monter. L'équipage est évacué dans la matinée. Le compartiment machine n'est pas isolé lors de l'abandon du navire.

La situation s'aggrave ensuite rapidement : le navire prend de la gîte et coule à 14h31, environ huit heures après la première alarme. Aucune victime n'est à déplorer.
