CIRCONSTANCES DE L'ACCIDENT

LES CAUSES

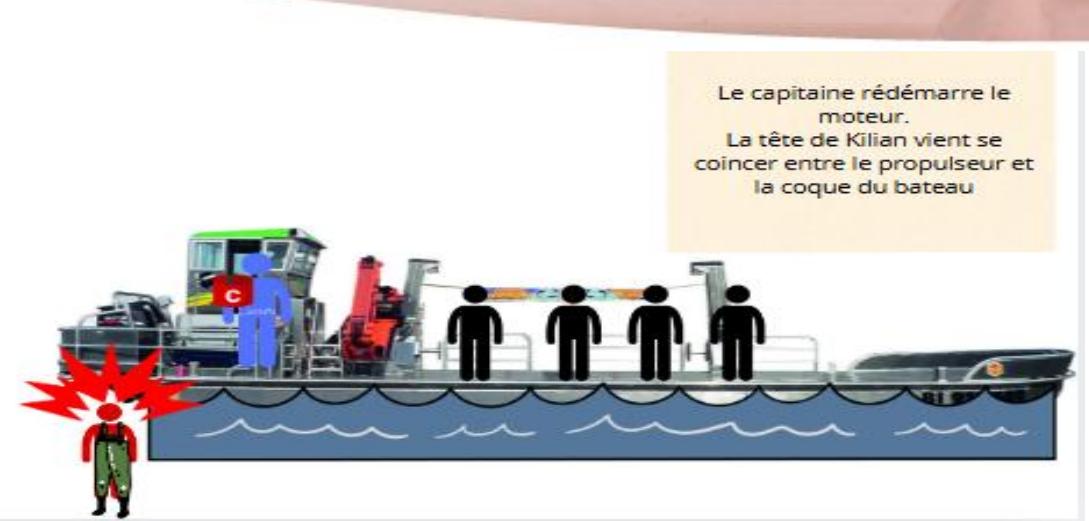
Le 12 novembre 2024, à 5h du matin, en mer au large de Charron, un matelot a été victime d'un grave accident alors qu'il intervenait sous la coque du navire, moteur arrêté. Lors d'une tentative de réparation d'une vis desserrée sur le propulseur, la victime a été percutée par ce dernier au moment du redémarrage du moteur, provoquant une fracture de la mâchoire.

- Démarrage du moteur alors que la victime est à l'eau;
- Absence de dispositif de sécurité (ligne de vie, drapeau de signalisation, bouée, etc.);
- Pas de vérification visuelle par le capitaine avant relance du moteur;
- Manque de contrôle technique avant départ.

- Communication défaillante : le capitaine n'a pas été informé que la victime était encore à l'eau;
- Procédure informelle : aucun protocole d'intervention encadré ou validé;
- Risque sous-estimé de l'intervention en mer (de nuit, sans visibilité ni assistance);
- Intervention solitaire : pas de supervision active ni d'outil de localisation (ex. ligne de vie).

- Aucune procédure formalisée pour les interventions sur le propulseur ou sous la coque.
- Absence de protocole de communication entre matelots et capitaine.
- Manque de formation aux risques spécifiques (homme à la mer, plongée improvisée);
- Pas d'équipements adaptés pour intervention en immersion (VFI, ligne de vie, signal visuel...).

- Équiper les marins d'une ligne de vie, bouée et VFI lors d'interventions dans l'eau;
- Ajouter un signal visuel flottant obligatoire pendant les interventions sous coque;
- Vérifier les propulseurs et dispositifs mécaniques avant chaque départ;
- Assurer une maintenance préventive (contrat d'entretien).

- Interdire toute intervention sous la coque sans protocole strict et validation par le capitaine.
- Établir une check-list sécurité obligatoire avant tout redémarrage de moteur.

- Mettre en place une procédure claire de communication entre matelots et capitaine.
- Sensibiliser l'équipage à la dangerosité des interventions en mer (y compris sur estran).

- Former l'équipage aux risques liés aux réparations sur propulseur;
- Organiser un briefing systématique de sécurité avant chaque sortie en mer;
- Responsabiliser chaque marin dans la chaîne de communication avant activité à risque élevé;
- Changer la culture de banalisation du risque (« ce n'était qu'une anecdote »).
