SYNTHESE

Rapport d'enquête

BEA MER

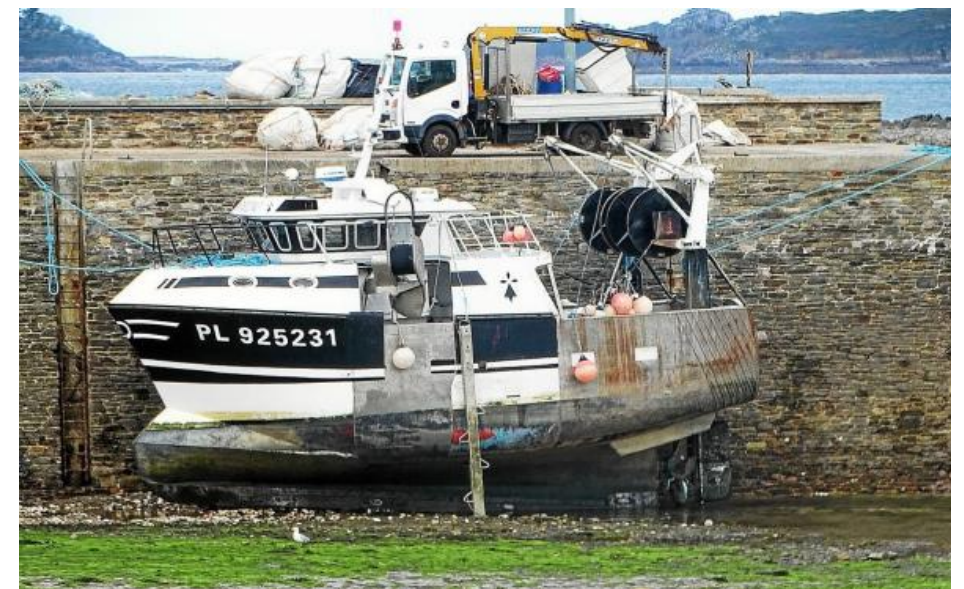
Dans la nuit du 13 au 14 mai 2024, l'AR MILINO, armé en fileyeur après la saison de la coquille, effectue une mise à l'eau de sa seconde série de filets. Deux marins sont à bord : le patron et un matelot. Les sacs de filet ("big bags") sont stockés en rangées sur le pont arrière, où l'espace est étroit et oblige les marins à marcher dessus pour se déplacer.

Le matelot intervient à plusieurs reprises pour retirer les sacs vides, en déplacer d'autres et lier les sections de filet successives. Peu avant 00h51, le patron aperçoit le matelot dans "une position inhabituelle" entre un sac et le tableau arrière.

Il comprend immédiatement que ce dernier est en difficulté, bat en arrière et descend avec un couteau pour tenter d'intervenir. Le matelot, agrippé au renfort arrière du portique, est finalement entraîné à la mer avec le filet avant que l'intervention puisse aboutir.

1. de revoir l'ergonomie et les pratiques, afin de réduire l'intervention humaine à la mise à l'eau du filet.
2. d'équiper le pont d'un dispositif de supervision (cameras ou autre dispositif, miroir...) pour pouvoir voir l'équipage de façon continue depuis le poste de commande.
