# SYNTHESE

## Rapport d'enquête

# BEA MER

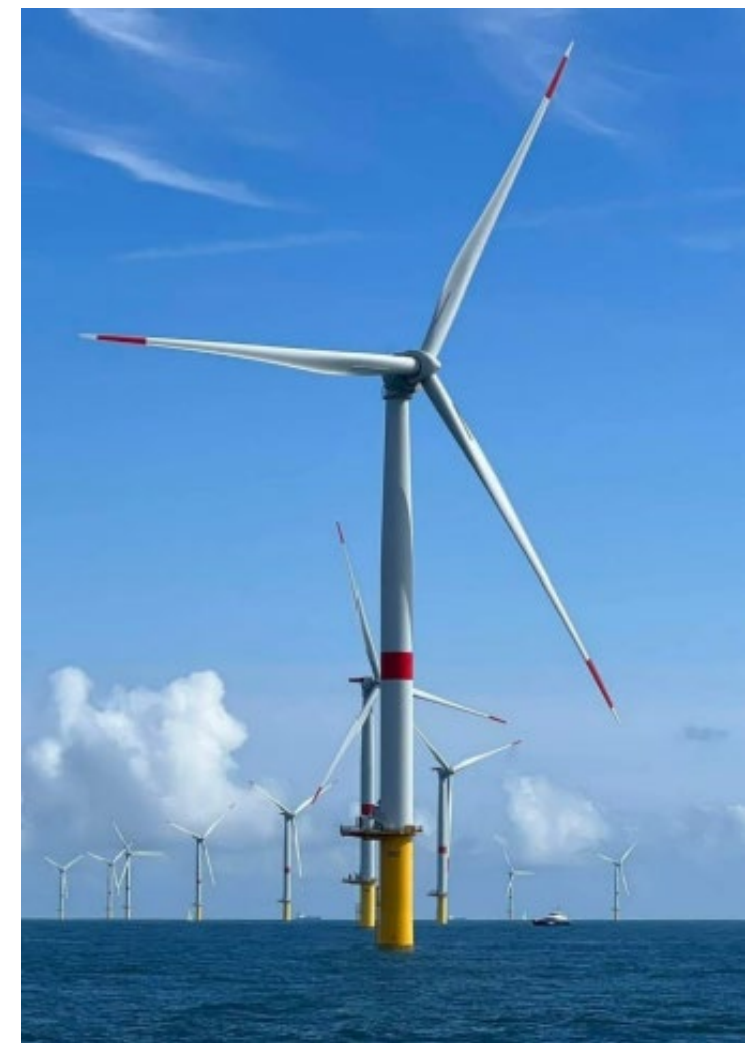
A 03h01, le LOLA JULIA heurte l'échelle d'accès de l'éolienne B05 au niveau de la joue du navire sur l'avant tribord et, sous l'effet du choc, le bouchain heurte à son tour l'échelle. Une voie d'eau se déclare à la machine. Elle ne peut être aveuglée par les moyens du bord.
