“ Lors du transit retour vers Lorient, le marin de quart s'endort. Le navire poursuit sa route et s'échoue sur les rochers. ”

## CIRCONSTANCES DE L'ACCIDENT

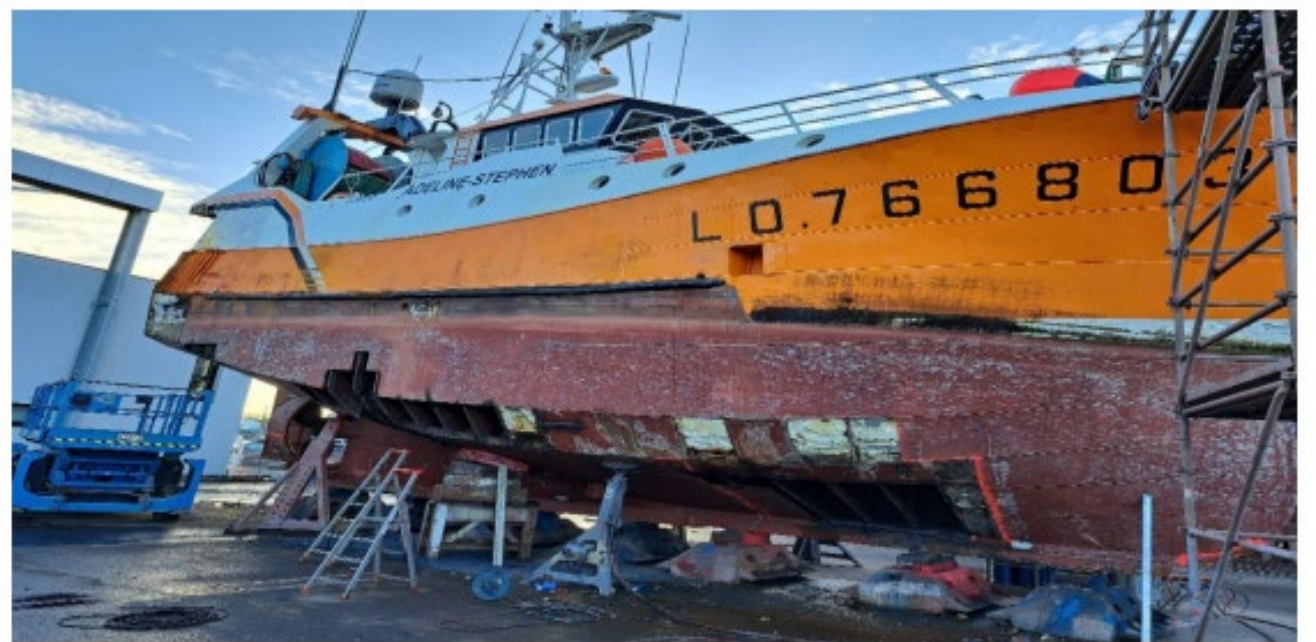
Photo 1 : photo BEA mer

Le navire ne souffre pas de déformation majeure.

Endormissement du marin assurant le quart en passerelle. Le trajet d'environ 18 milles, long et rectiligne, est identifié comme propice à l'endormissement après une journée de travail.

Le système d'alarme de vigilance de quart à la passerelle (« homme mort »), pourtant présent à bord, n'était pas activé. Le marin n'a donc pas été alerté et le navire a poursuivi sa route au-delà du point tournant programmé.

Le système d'alarme de vigilance de quart à la passerelle est un dispositif obligatoire et indispensable de prévention pour éviter les phases de somnolence ou d'endormissement. En étant actif, il réduit les risques majeurs d'abordages, d'échouements et préserve ainsi l'équipage et l'intégrité du navire.
