# FICHE ACCIDENT du travail maritime

“ **En traversant une zone de circulation, un salarié a le pied écrasé par la roue arrière d'un chariot de manutention.** ”

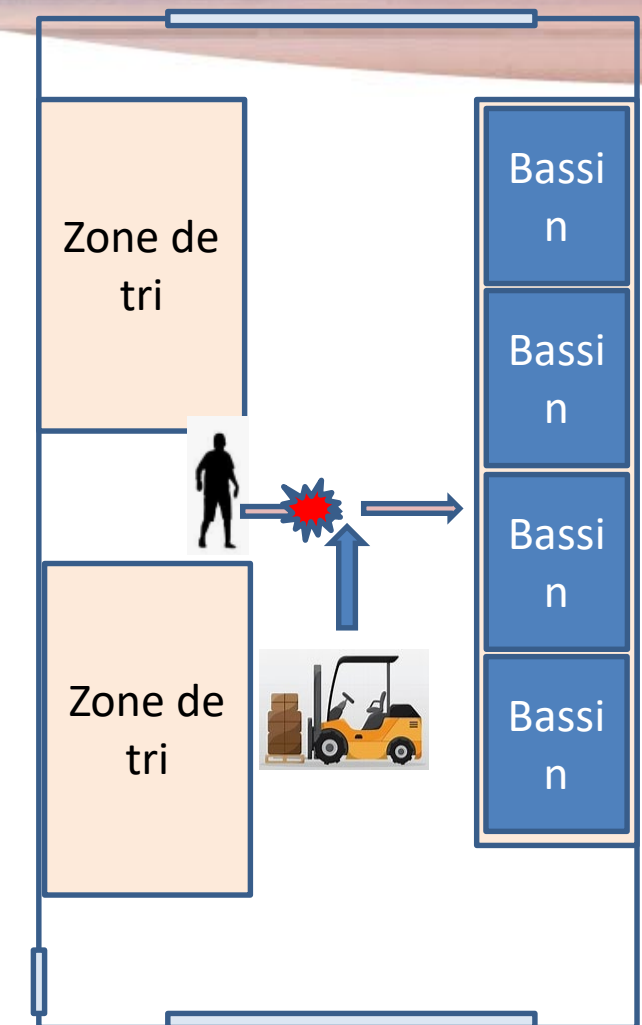
Le 15 mai 2026 à 07h45, alors qu'il quitte son poste de tri pour rejoindre les bassins, un salarié traverse la zone commune de circulation des piétons et des engins de manutention. Au même moment, un chariot circule en marche avant dans l'atelier. Après le passage de l'avant de l'engin, le pied gauche du salarié est écrasé par la roue arrière du chariot. Il chute et se cogne également la tête.

**Le salarié portait des bottes avec embout de sécurité**

- Chariot de manutention non équipé de dispositifs de prévention anti heurt (détection piéton/obstacle, signaux lumineux avant et arrière, etc.)

- Le salarié traverse la trajectoire du chariot ;
- Le conducteur ne détecte pas la présence du piéton lors du croisement.

- Absence de séparation physique entre les flux piétons et engins ;
- Visibilité réduite/restreinte de la zone de croisement.

- Installer, lorsque la configuration le permet, des barrières ou séparations physiques. ;
- Installation de dispositifs d'alerte visuelle et/ou de détection piétons (faisceaux lumineux, caméra ...).

- Définir des points de traversée identifiés pour les piétons ;
- Établir des règles de priorité et de circulation dans l'atelier ;
- Séparer les flux engins / piétons ;
- Intégrer le plan de circulation et les règles associées aux consignes de sécurité.

- Sensibiliser sur le plan de circulation, respecter les zones de circulation et les points de traversées
