# FICHE ACCIDENT du travail maritime

“ Lors de la remise à l’eau d’une drague, un mouvement du navire entraîne le coincement de la main d’un matelot entre la drague et la cabine. ”

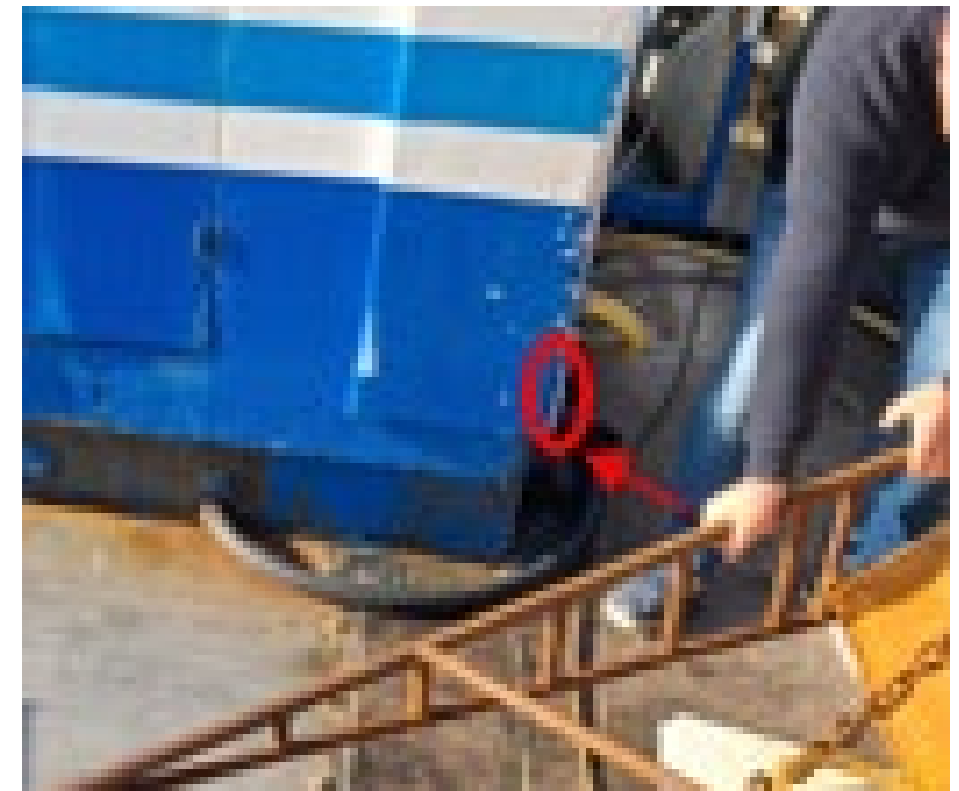
Le 3 décembre 2025 à 10h, lors de la remise à l’eau de la drague tribord, le matelot accompagne manuellement son déplacement en la poussant vers l’extérieur du navire. Sous l’effet de la houle, un mouvement brusque du navire fait revenir la drague vers l’intérieur. La main gauche du matelot, positionnée sur le côté de la drague, est alors coincée entre celle-ci et la cabine.

- Déplacement de la drague nécessitant un accompagnement manuel lors de sa remise à l’eau.

- Le marin ne s’est pas positionné à l’emplacement habituellement prévu pour accompagner la drague.

- Le patron, situé aux commandes des treuils, n’a pas de visibilité directe sur les passes bâbord et tribord.

- Définir le positionnement sécurisé du matelot pendant la remise à l’eau.
- Pas de mouvement de la drague sans confirmation du bon positionnement du matelot.
- Définir un moyen de communication entre le patron aux commandes et le matelot.

- Rappeler les zones de positionnement à respecter lors de la manœuvre.
- Ne jamais placer les mains ou le corps entre une charge susceptible de se déplacer et un élément fixe.
- Maintenir la vigilance même lorsque la manœuvre est habituelle et réalisée par des marins expérimentés.
