FICHE ACCIDENT DU TRAVAIL MARITIME

CIRCONSTANCES DE L'ACCIDENT

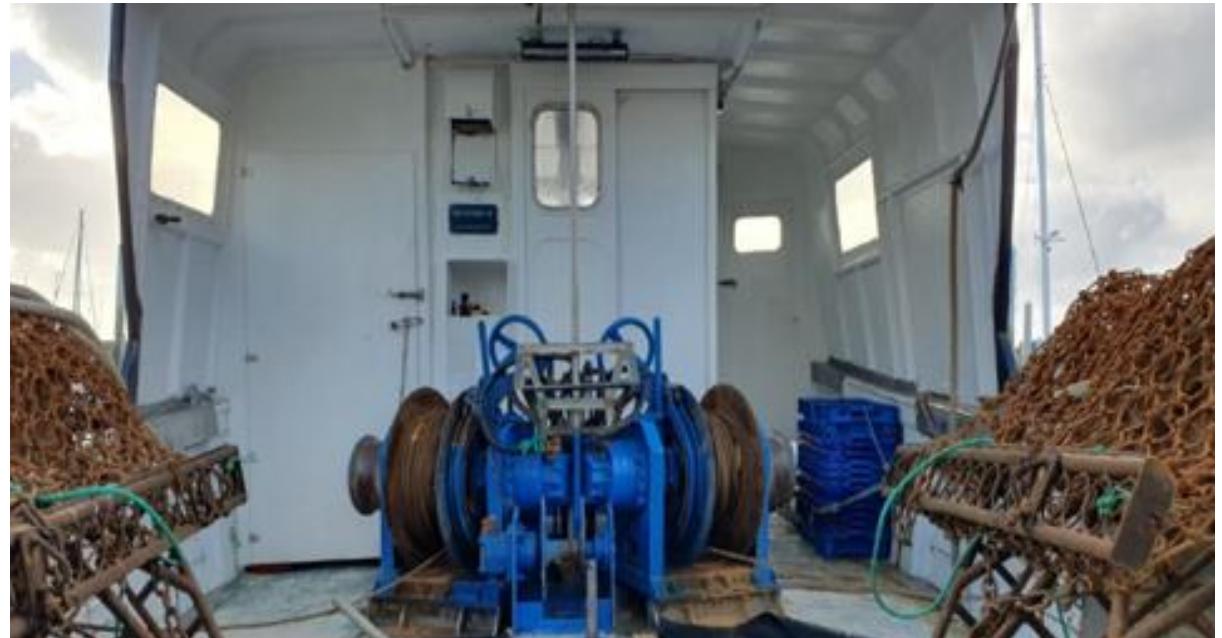
Le 6 novembre 2024, à 09h30, en baie de Saint-Brieuc, la victime, matelot embarqué depuis moins d'un mois, a été victime d'un accident à bord d'un coquillier. Lors du virage de la drague, il est passé au-dessus de la fune pour donner du mou au bout utilisé pour la sortie de la drague.

En repassant au-dessus de la fune pour rejoindre sa zone d'attente, il a chuté. Sa jambe gauche s'est retrouvée en appui sur la fune et a été entraînée vers le treuil, provoquant une fracture ouverte du tibia gauche. Le patron a coupé l'alimentation du treuil et alerté le sémaphore de Saint-Quay.

- Treuil fonctionnant en continu, sans retour automatique à la position neutre;
- Absence de visibilité du patron sur les manœuvres des matelots;
- Bouton d'arrêt d'urgence difficilement accessible.

- Installer un retour automatique à la position neutre du treuil;
- Améliorer la visibilité du patron sur le pont arrière avec des caméras ou rétroviseurs;
- Faciliter l'accès au bouton d'arrêt d'urgence;
- Sécuriser le treuil avec un écran de protection ou un carter.

- Interdire le passage au-dessus des funes en cours de virage;
- Clarifier les rôles et responsabilités de chaque membre d'équipage;
- Réévaluer les quotas et délais de pêche pour réduire la pression sur les marins.
