# FICHE ACCIDENT du travail maritime

“ En portant un bidon de produit chimique, la salariée s’est brûlée à l’épaule droite. ”

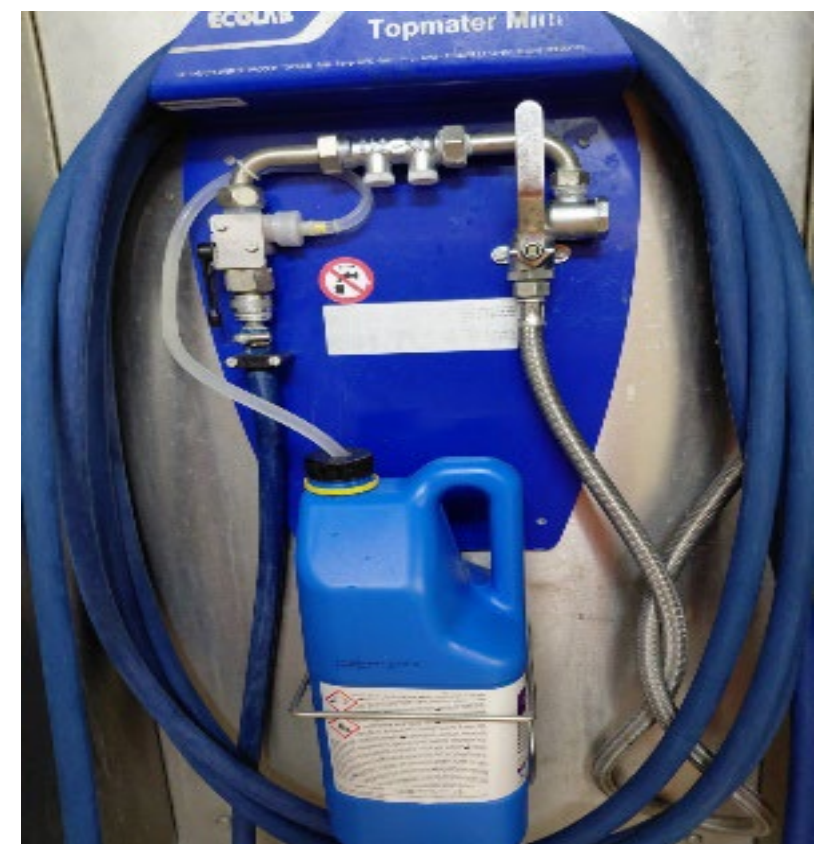
Lors du nettoyage du chenil à bord, une salariée utilisait un produit détergent destiné au lavage (EcoLab Foam). En retirant le tuyau de la machine de dilution, elle a porté le bidon sur son épaule pour asperger manuellement le sol. Le produit a alors coulé sur son épaule droite, provoquant une brûlure chimique au 2<sup>e</sup> degré.

- Mettre en place une consigne visuelle directement au poste (identification des vannes du système de dilution ...).
- Étudier la substitution du produit par un détergent moins dangereux.

- Intégrer le risque chimique dans le DUERP et assurer sa mise à jour annuelle.
- Standardiser les pratiques de nettoyage sur l’ensemble des services.
- Systématiser les accueils prévention des nouveaux salariés

- Réaliser une formation obligatoire au poste de travail (équipements, produits ...).

- Sensibiliser aux dangers des produits chimiques et aux bons EPI à porter (e-learning INRS « risques chimiques »).
